Geologisches Gutachten zu Bauschäden im Stadtgebiet Zittau, Sachsen

Franz-Könitzer-Straße 20

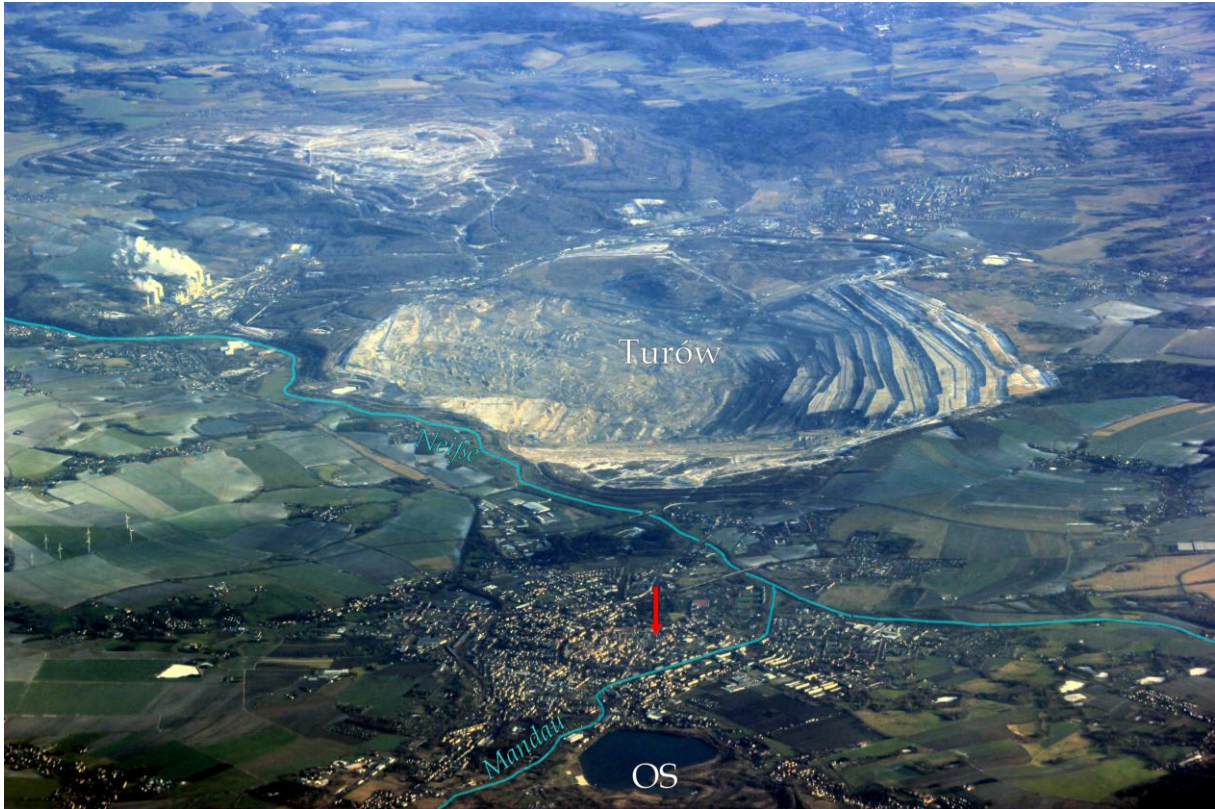
Abbildung 1 – Lage des Stadtgebiets von Zittau und der Franz-Könitzer-Straße 20 (Pfeil) zwischen dem Tagebau Turów im Osten und dem Olbersdorfer See (OS) im Westen. Grenzfluss *Lausitzer Neiße (Nysa Łużycka)* und *Mandau* türkis. Blick nach Osten.

In Abbildung 1 ist das Gebiet zwischen dem aktiven Tagebau Turów der Polska Grupa Energetyczna (PGE) und dem ehemaligen Tagebau Olbersorf, mit dem gefluteten Restloch „Olbersdorfer See“ aus der Vogelperspektive dargestellt. Das geschädigte Bauobjekt in der Franz-Könitzer-Straße 20 ist ebenfalls markiert.

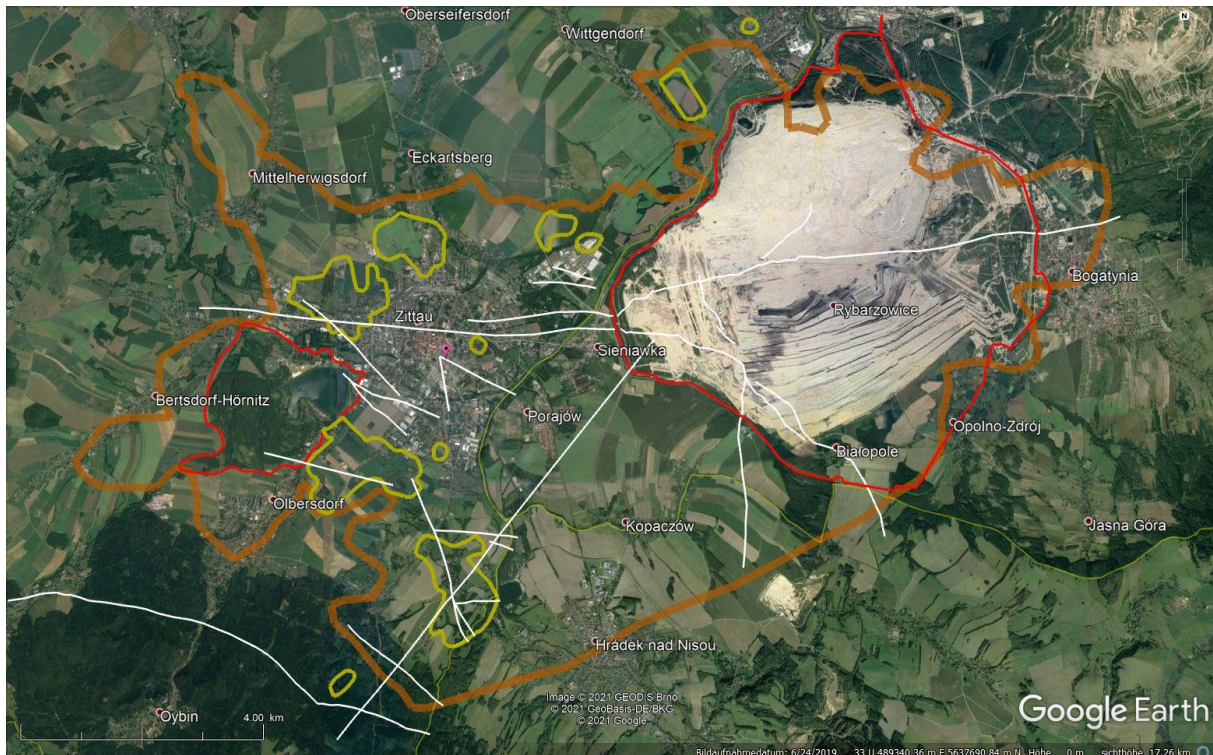
Abbildung 2 – Lage des Stadtgebiets von Zittau und der Franz-Könitzer-Straße 20 (rosa Markierung) innerhalb des Zittauer Beckens (braune Umrandung). Tagebaue Turów und Olbersdorf rot umrandet, Altbergbau (unter Tage) gelb umrandet. Geologische Störungen (weiß).

Das Stadtgebiet und die Braunkohlenlagerstätte liegen im Zittauer Kohlebecken (Abbildung 2), das ab dem Oberen Oligozän vor etwa 20 Millionen Jahren durch tektonische Vorgänge als geologische Senke entstand. Die jüngsten (neo-)tektonischen Bewegungen reichen mindestens bis in das späte Miozän/Pliozän. Die hauptsächlich NE-SW, NW-SE und E-W streichenden tektonischen Störungen führten zu einer Zerblockung des Gebietes. Im oberen Oligozän ist das Gebiet durch einen bimodalen, basaltisch-phonolitischen Vulkanismus mit zahlreichen Vulkanzentren, Effusivgesteinen, Intrusivkörpern und Tuffen gekennzeichnet. Das einsinkende Zittauer Becken wurde ab dem oberen Oligozän-Miozän von einer 300 bis 350 m mächtigen lakustrinen bis alluvial-fluviatilen Sedimentfolge aus Kiesen, Sanden, Schluffen und Tonen mit eingelagerten Braunkohleflözen aufgefüllt, die bis heute Gegenstand des bedeutenden Braunkohlenbergbaus Turów sind. Ein kleinerer und weniger tiefreichender Braunkohleabbau westlich des Zittauer Stadtgebietes wurde bis 1991 durch den Tagebau Olbersdorf betrieben.

Die wichtigsten tektonischen Störungen, die auch die Tertiär-Schichten des Zittauer Beckens versetzen und durch den Bergbau gut bekannt sind, sind in Abbildung 2 dargestellt und werden weiter unten näher betrachtet.

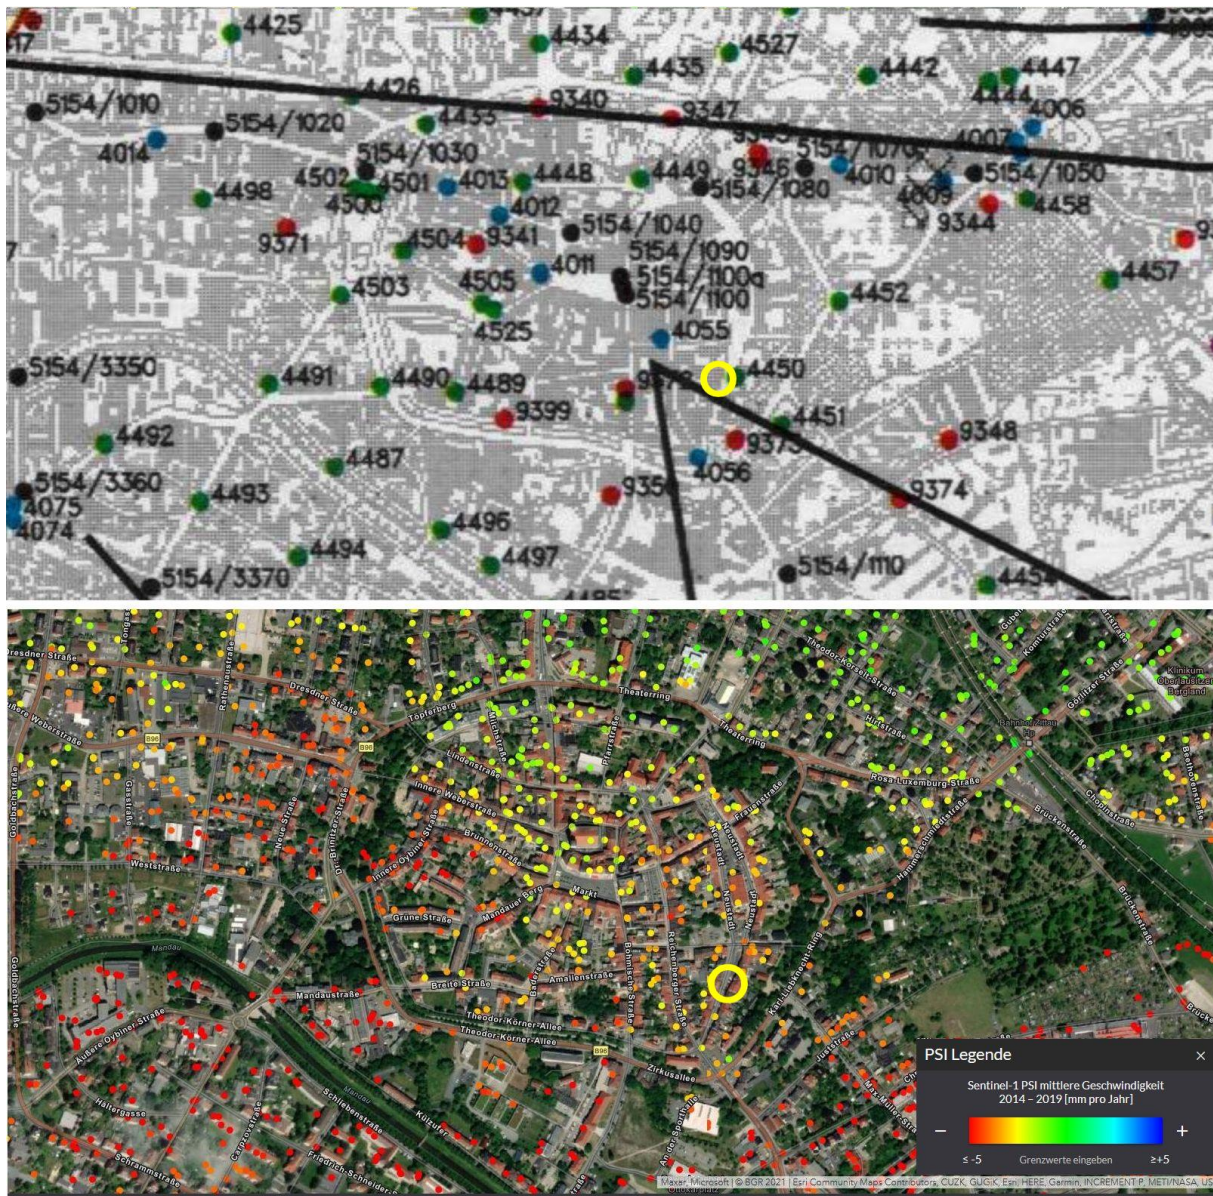
Abbildung 3 – Innenstadt von Zittau. Gelber Kreis: Franz-Könitzer-Straße 20
 Oben: Lage und Nummern von geodätischen Messstellen nach GEOS (1995-1997).
 Unten: Farbcodierte Geschwindigkeiten von Bodenverschiebungen (LOS) nach BBD (2021).

Für den Zittauer Innenstadtbereich im engeren Umfeld der Franz-Könitzer-Straße 20 wurden einige der Messreihen in Diagrammen dargestellt (Siehe Abbildungen 4 bis 11) und die mittlere Senkungsrate (in Millimeter pro Jahr) für den jeweils abgedeckten Zeitraum berechnet. Die Messreihen belegen höhere Senkungsraten im Zeitraum zwischen 1985 und 1995 als im späteren Zeitraum. Außerdem zeigen die Nivellements, dass das Umfeld um das Gebäude Franz-Könitzer-Straße 20 eher „nur im Mittelfeld“ der Senkungsraten liegt. Eine (negative) Bewertung für die Schadensrelevanz ergibt sich hieraus jedoch nicht (Siehe Kapitel Franz-Könitzer-Straße 20).

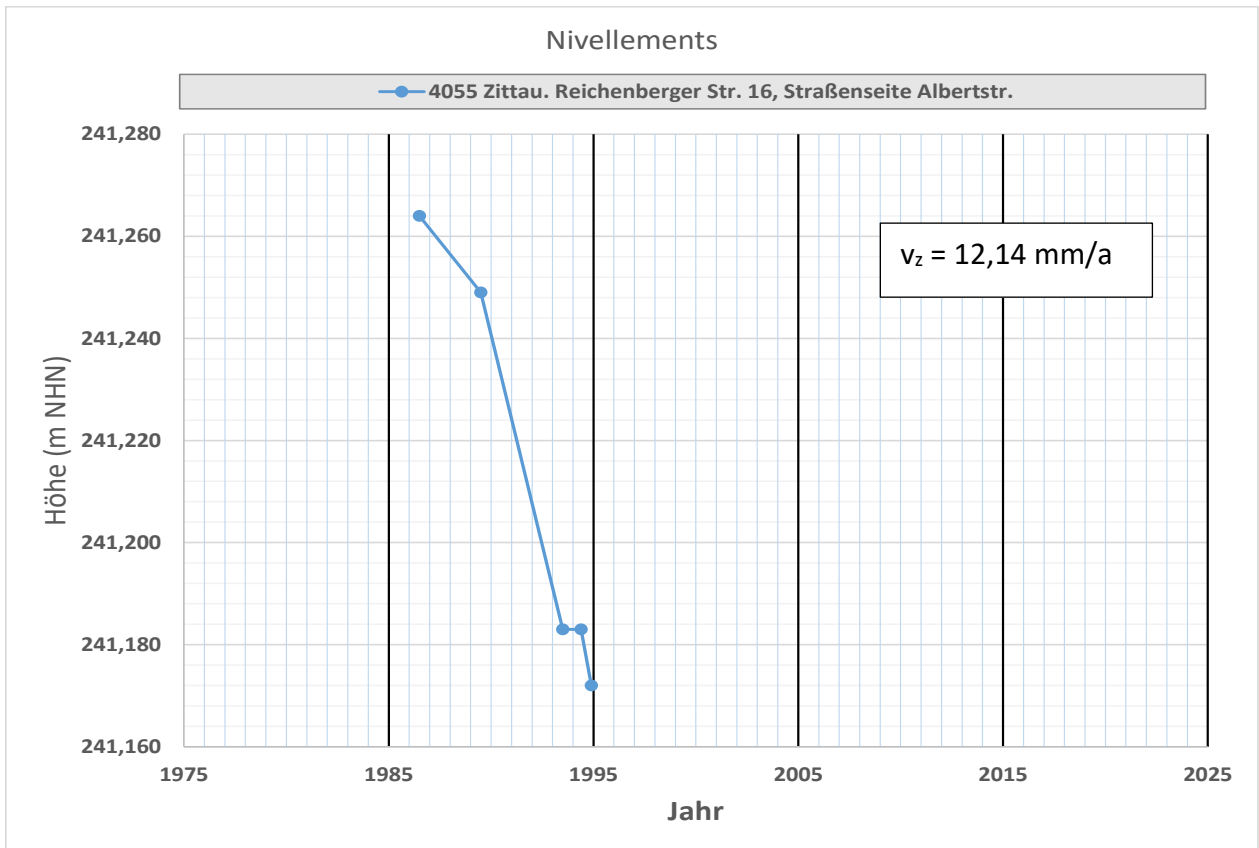
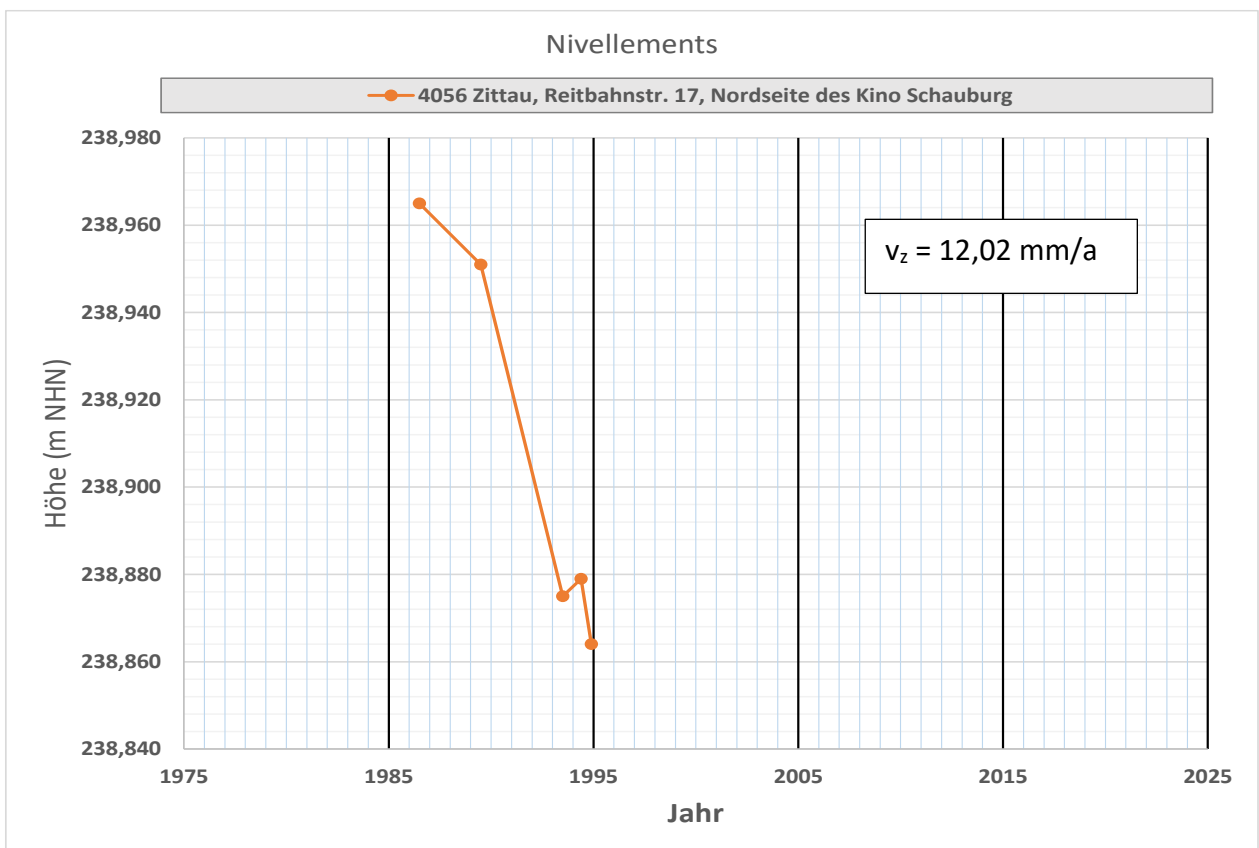
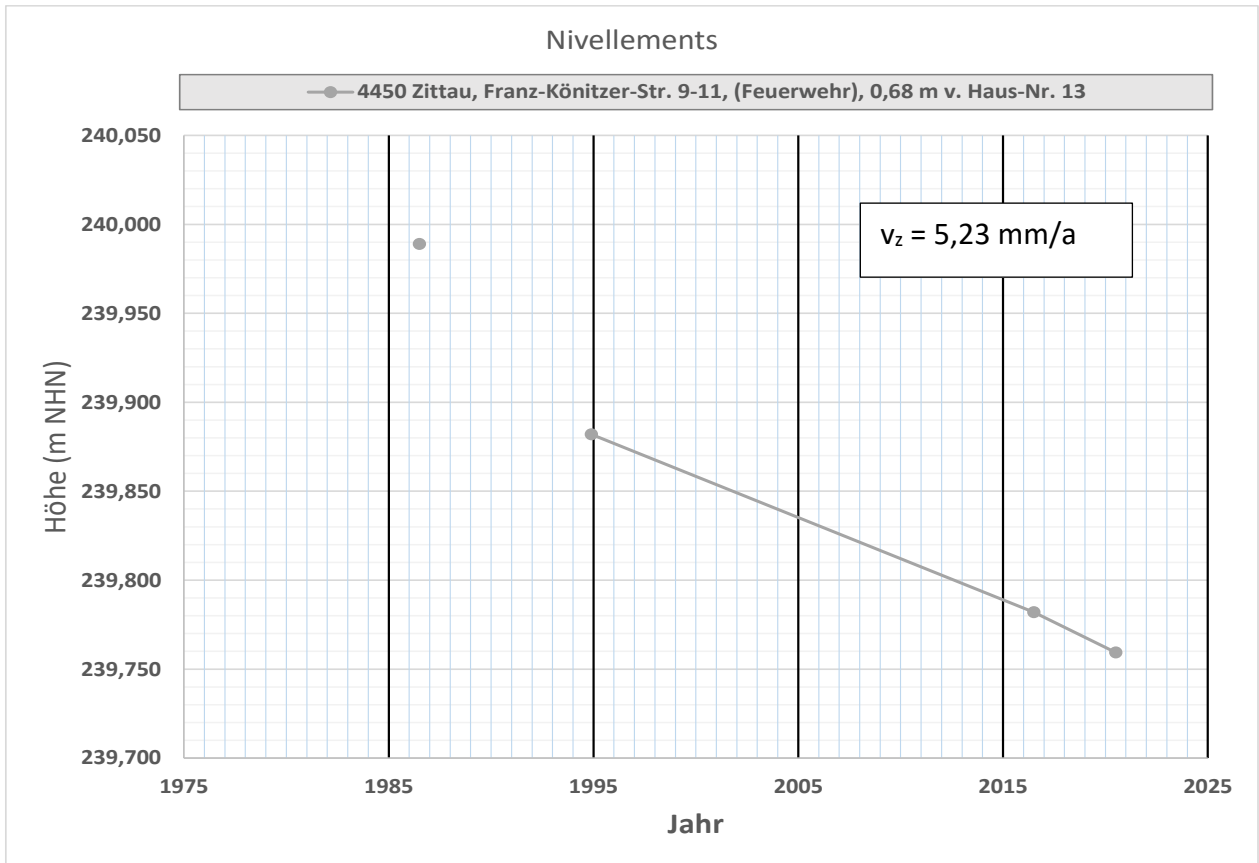
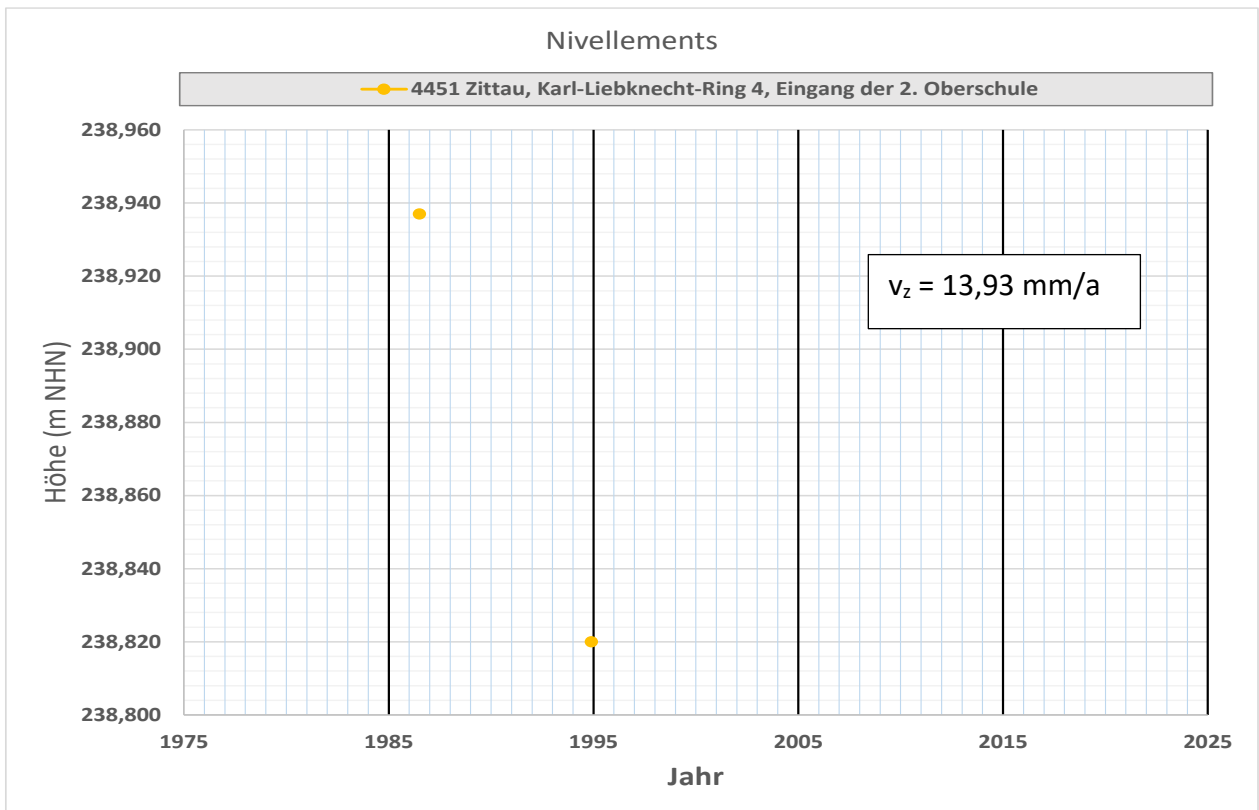
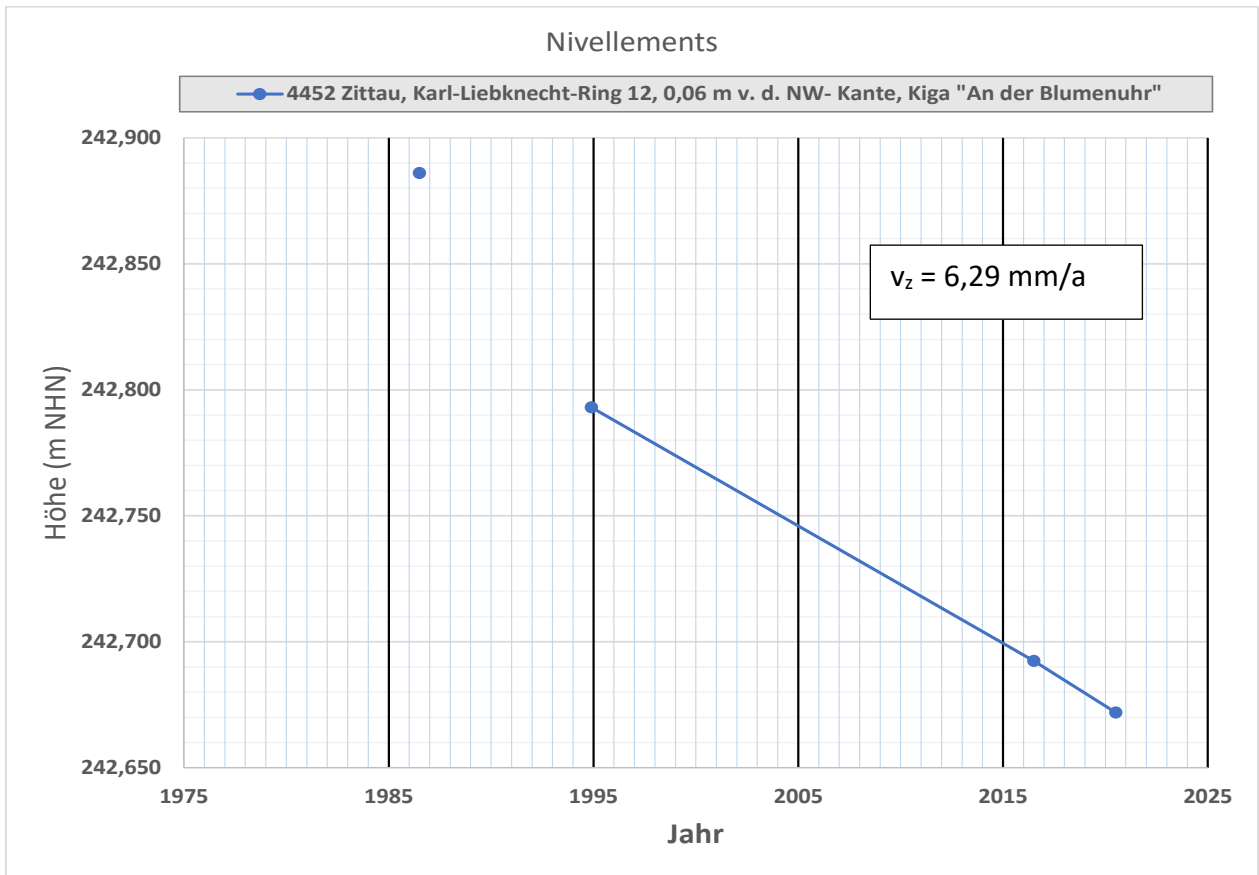
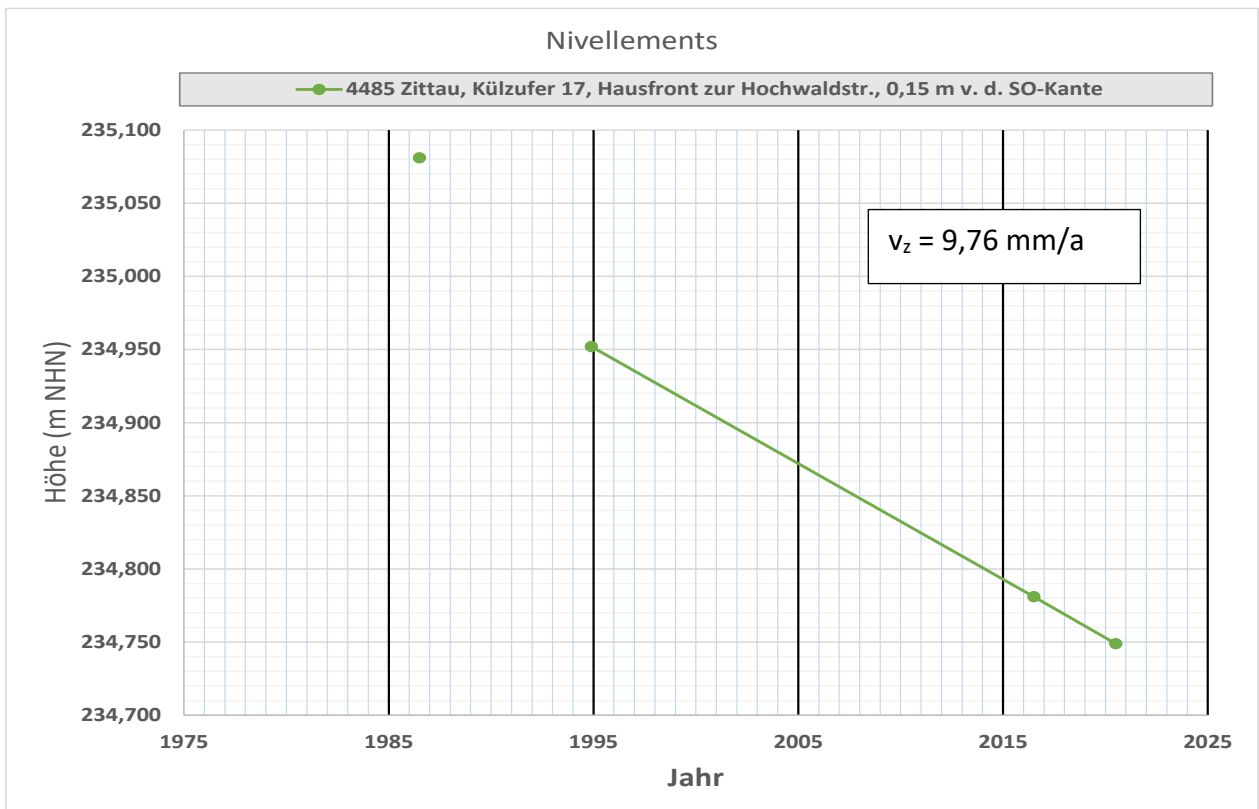
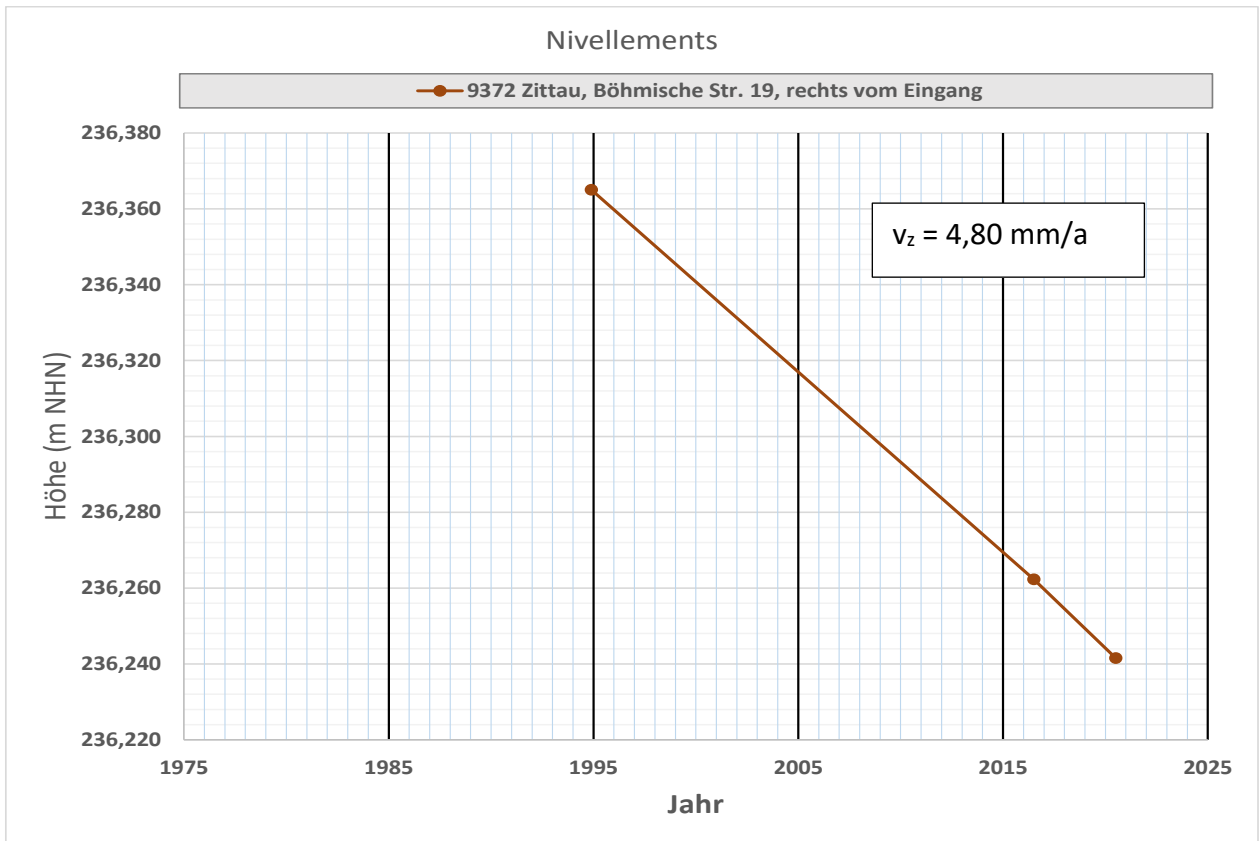
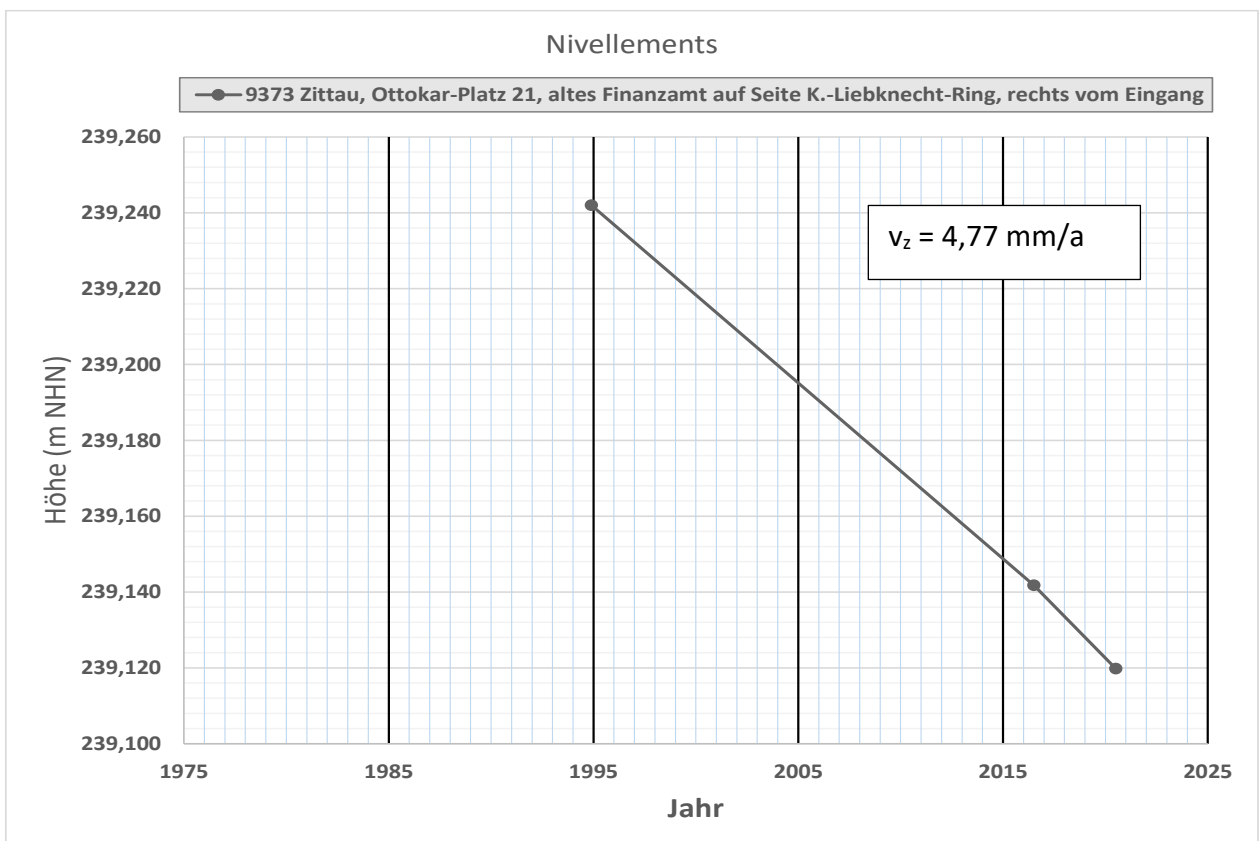
Abbildung 4 – Messpunkt 4055. Geodätisch gemessenen Höhenänderungen.

Abbildung 5 – Messpunkt 4056. Geodätisch gemessenen Höhenänderungen.

Abbildung 6 – Messpunkt 4450. Geodätisch gemessenen Höhenänderungen.

Abbildung 7 – Messpunkt 4451. Geodätisch gemessenen Höhenänderungen.

Abbildung 8 – Messpunkt 4452. Geodätisch gemessenen Höhenänderungen.

Abbildung 9 – Messpunkt 4485. Geodätisch gemessenen Höhenänderungen.

Abbildung 10 – Messpunkt 9372. Geodätisch gemessenen Höhenänderungen.

Abbildung 11 – Messpunkt 9373. Geodätisch gemessenen Höhenänderungen.

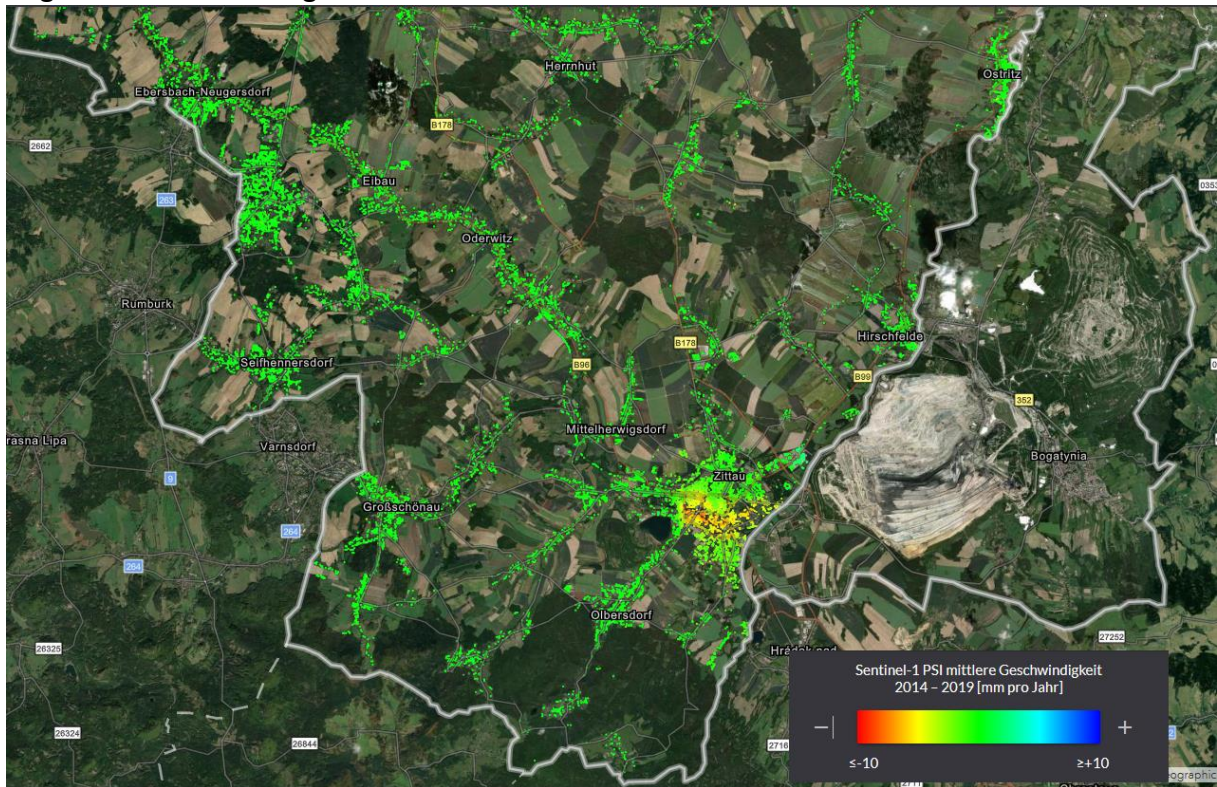
Abbildung 12 – Screenshot der Region um Zittau, mit den farbcodierten LOS-Verschiebungsraten der auf deutschem Gebiet erfassten Persistent Scatterer. Im Zeitraum 2014-2019 werden nur im Stadtgebiet von Zittau flächendeckend LOS-Bodenverschiebungen (Senkungen), mit Werten teilweise bis -10 mm/a detektiert. Quelle: BBD (2021)

In Abbildungen 12 und 13 sind Kartendarstellungen von LOS-Verschiebungen des interessierenden Bereichs aus (BBD, 2021) wiedergegeben (Bitte unterschiedliche Skalierung der Farbcodierung in der Legende beachten). Abbildung 14 zeigt beispielhaft vier Zeitreihen der Bodenbewegungen (in LOS-Richtung) im verfügbaren Zeitraum (12.10.2014 bis 26.03.2019). Der große Vorteil der InSAR-Interferometrie liegt in der wesentlich höheren

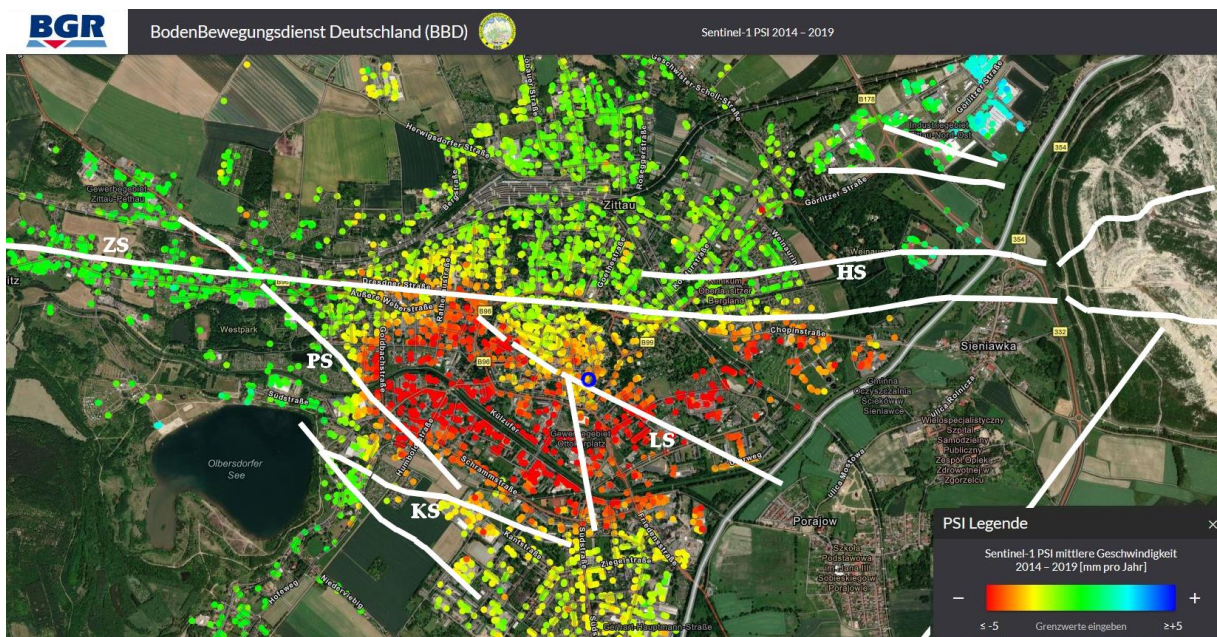
Abbildung 13 – Screenshot des Stadtgebietes von Zittau, mit überlagerten Störungzonen. ZS: Zittauer Sprung; HS: Hauptstörung; LS: Lusatia-Störung; KS: Kaiserfeld-Störung; PS: Pethauer Störung. Blauer Kreis: Franz-Könitzer-Straße 20. (Quelle: BBD, 2021)

In Abbildung 13 ist sehr deutlich der Einfluss tektonischer Störungen auf das Senkungsbild zu erkennen. Insbesondere der Ost-West verlaufende „Zittauer Sprung“, der sich im Tagebau Turów als „Südliche Störung“ (Uskok Południowy) fortsetzt, markiert im Beobachtungszeitraum eine Grenze zwischen unterschiedlichen Senkungsgebieten. Es ist bekannt (GEOS, 1995, 1997; PGE, 2019), dass der Zittauer Sprung auch eine deutliche hydrogeologische Trennfunktion in den Tertiären Grundwasserleitern bewirkt. Ebenso weisen die Kaiserfeld-Störung und die Pethauer Störung (Abbildung 13) hydraulisch trennende Eigenschaften auf.

Eine für die Frage der Gebäudeschäden in Zittau wichtige Störung ist die „Lusatia-Störung“, die in Abbildung 13 (abweichend von den Kartendarstellungen in GEOS (1995), aber im Einklang mit den Bohrbefunden in den dortigen Profilschnitten, insbesondere Anlage 3, Schnitt I) weiter nach Nordwesten verlängert ist und wahrscheinlich erst am Zittauer Sprung endet. Für diese Interpretation sprechen neben geologischen Überlegungen gerade auch die InSAR-Messungen (Abbildung 13). Zwischen beiden Störungen ist eine Horststruktur („Zittauer Rücken“) ausgebildet, die bereits synsedimentär angelegt war und die Braunkohlelagerstätte in ein Nord- und ein Südfeld unterteilt.

Während aus dem LOS-Bewegungsbild (Abbildungen 13 und 14) ohne Weiteres auf unterschiedliche Setzungsraten quer zu den Störungen zu schließen ist, kann man auch innerhalb des Zittauer Rückens eine deutliche Zunahme der Bodensenkungsraten nach Osten, also zum Tagebau Turów hin, feststellen (Abbildung 15). Diese Zunahme der Bodensenkungen korreliert mit der Grundwasserabsenkung durch den Braunkohlentagebau (Krupp, 2020), die als Ursache dafür anzusehen ist. Dieser Bewegungsgradient führt an der Oberfläche zu Zerrungen und Kippungen in Ost-Richtung zum Tagebau hin.

- Aufgrund der derzeit schnelleren Entwässerung der Grundwasserleiter südlich der Lusatia-Störung senkt sich dort auch der Boden schneller ab. Dies ist für den Zeitraum 2014 bis 2019 eindrucksvoll durch die in hoher Dichte verfügbaren InSAR-Daten (Abbildungen 13 und 14) belegt.

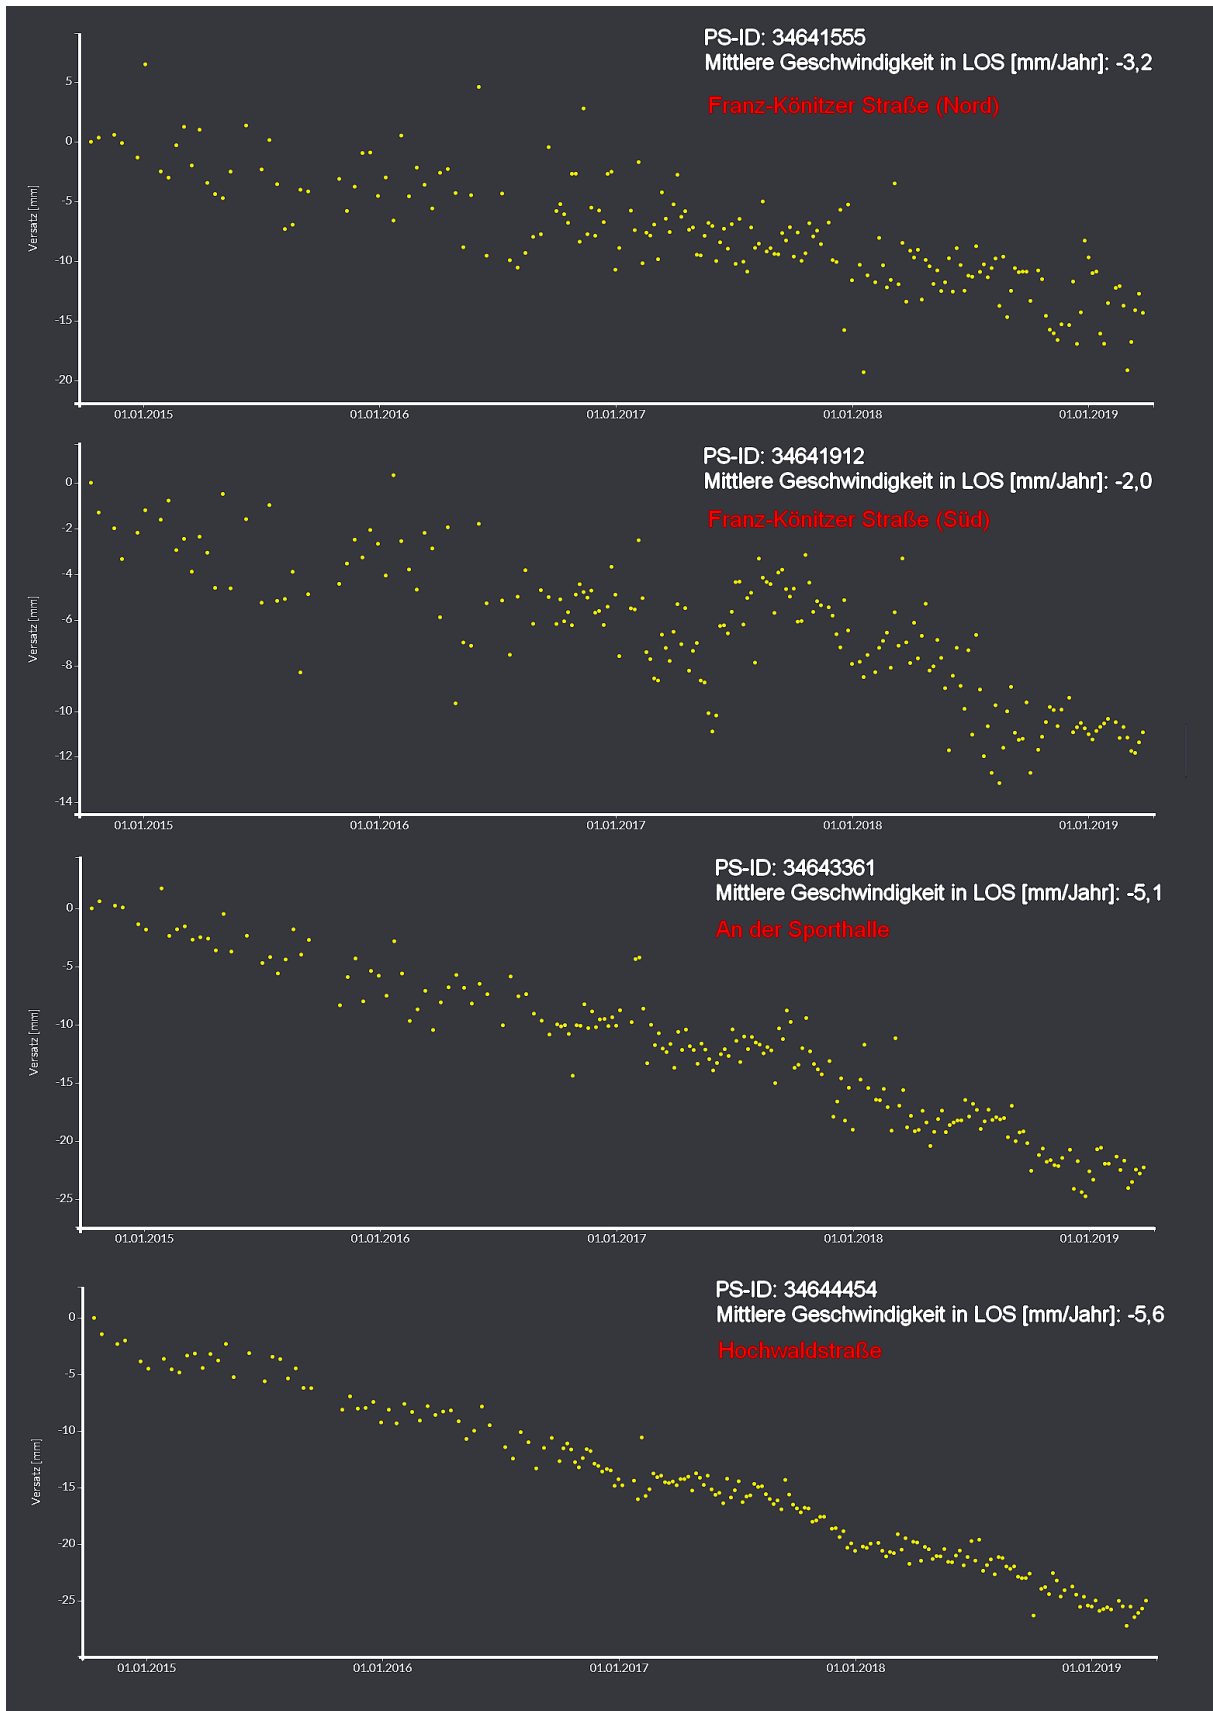
Abbildung 14 – Screenshots ausgewählter Bewegungs-Zeitreihen in der Franz-Könitzer-Straße und südlich der Lusatia-Störung. (Quelle: BBD, 2021)

Die Zeitreihen in Abbildung 14 zeigen bei Überschreitung der Lusatia-Störung von Nord nach Süd eine Verdoppelung der LOS-Verschiebungs-Raten und der daraus errechneten vertikalen Bodensenkungs-Raten (s.o.) von ca. 3,15 mm/a auf ca. 6,47 mm/a. Die unterschiedlichen Setzungs-Raten sind jedoch nicht tektonisch bedingt, sondern lediglich das Ergebnis der hydraulischen Trennung der Grundwasserleiter nördlich und südlich der Störung und der resultierenden unterschiedlichen Absenkungsraten des Grundwasserspiegels.

In einigen Zeitreihen (Abb. 14, 2. Reihe, Abb. 15, 1. und 3. Reihe) ist eine auffällige jährliche Periodizität, mit höheren Senkungsraten jeweils im Winter zu erkennen, deren Ursache nicht bekannt ist.

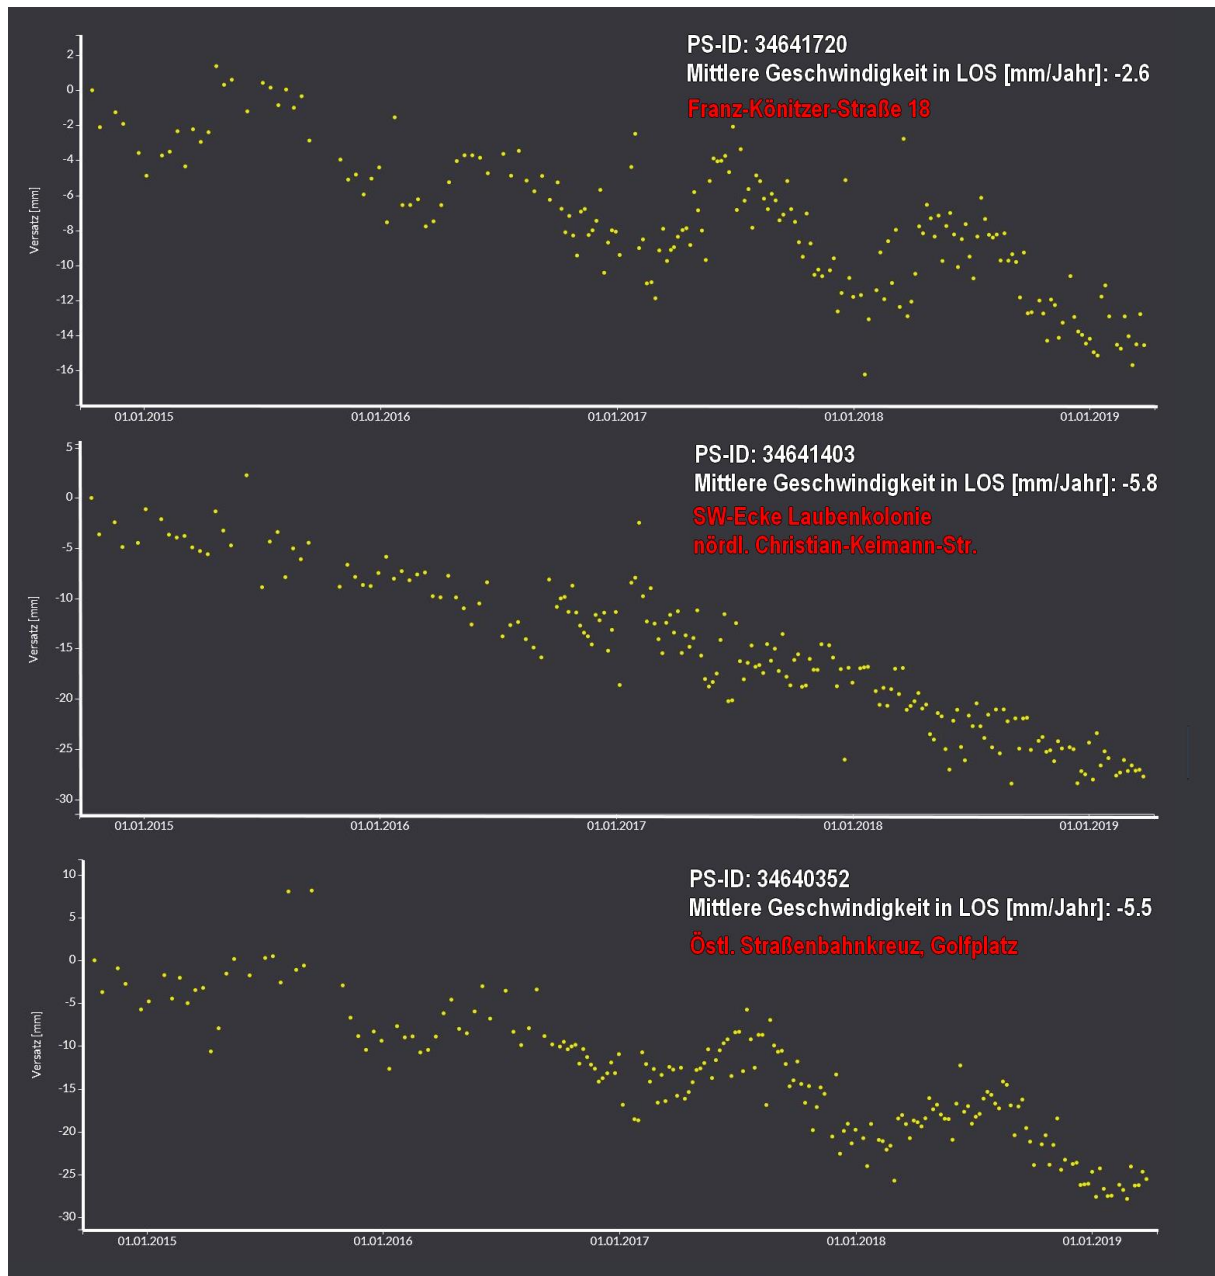
Abbildung 15 – Screenshots ausgewählter Bewegungs-Zeitreihen innerhalb des „Zittauer Rückens“, von der Franz-Könitzer-Straße im Westen Richtung Tagebau Turów im Osten. (Quelle: BBD, 2021)

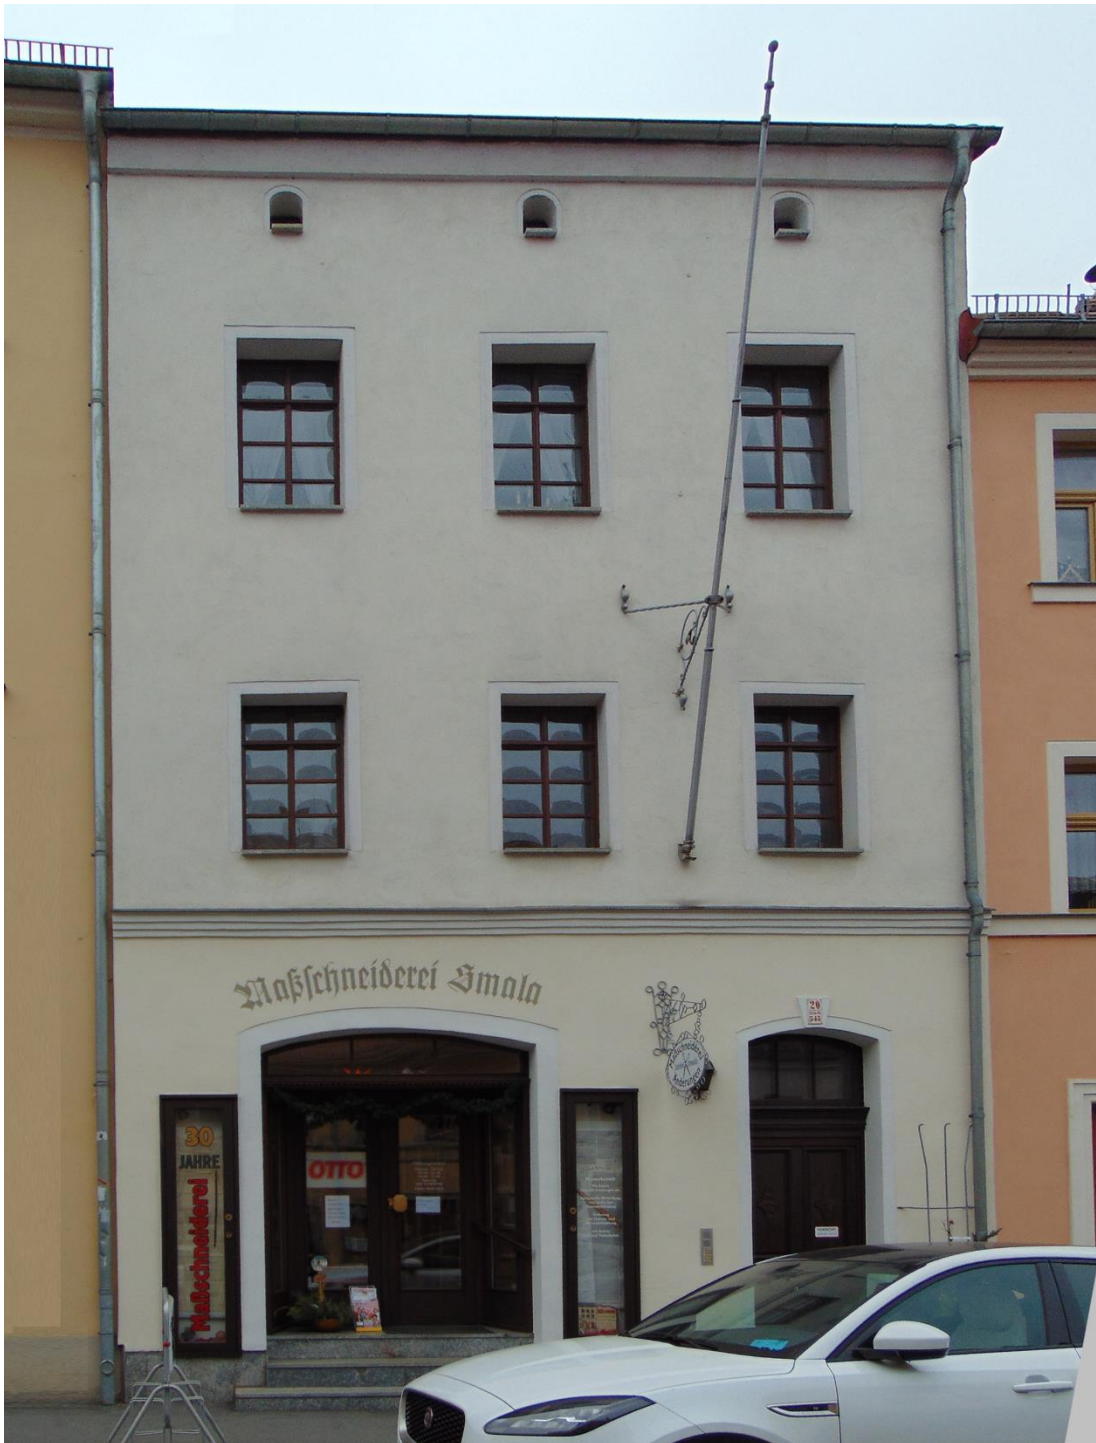
Abbildung 16 – Fassade des Hauptgebäudes in der Franz-Könitzer-Straße 20.

Auf dem Grundstück Franz-Könitzer-Straße 20 (Flurstück 582) befindet sich zur Straßenseite hin ein (nach Wacker, 1992) vor 1850 errichtetes Hauptgebäude (Abbildung 16), welches rückseitig durch einen schrägen Anbau (Fachwerkschuppen, 2-geschossig) erweitert ist, an welchen später noch ein kleineres Nebengebäude (Schuppen, jetzt Heizraum) angefügt wurde (Abbildung 17).

In dem älteren Wertgutachten von Wacker (1992) wird berichtet: „Die Standsicherheit der konstruktiven Teile des Vorderhauses (Wände, Decken, Dach, Treppen u.a.) ist gegeben, obwohl in den Umfassungen Risse (vermutlich von Setzungen) zu registrieren sind.“

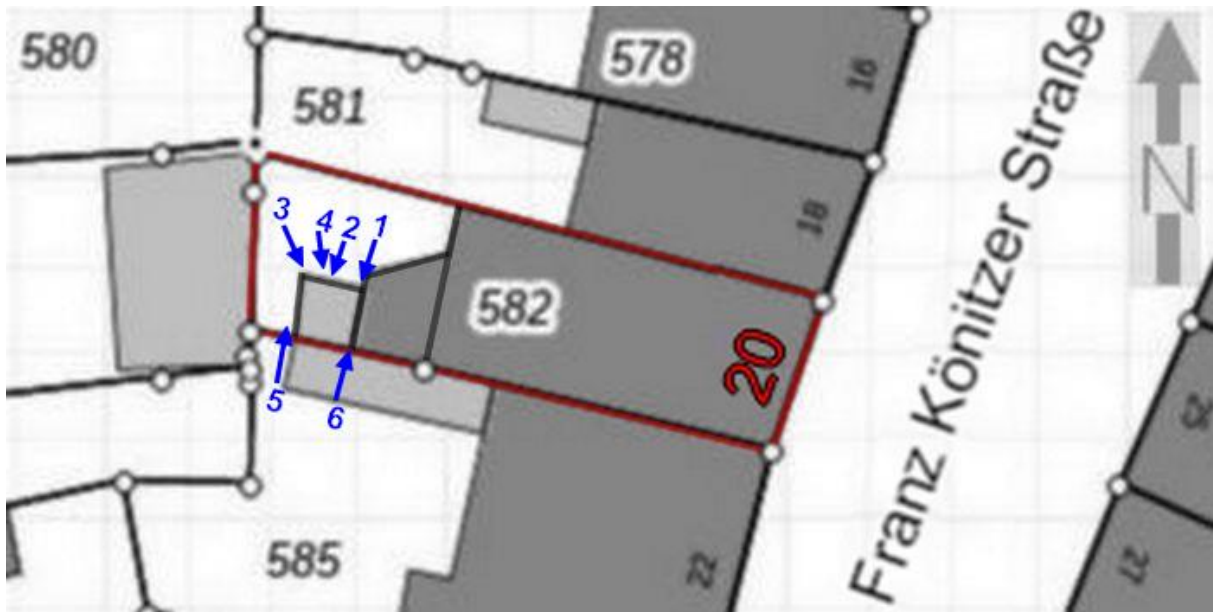
Abbildung 16 – Lageplan des Grundstücks Franz-Könitzer-Straße 20 mit Gebäuden. Orte mit neuen Rissbildungen nach Komar (2021, S. 9) in blau. (Ergänzter Ausschnitt aus Flurkarte).

Die Gebäude wurden in jüngerer Zeit (Hauptgebäude vor zwei Jahren; Komar 2021) aufwändig renoviert, der hintere Anbau (Heizraum) zeigt aber bereits wieder jüngere, teilweise klaffende Rissbildungen im Mauerwerk. Das Baugutachten von Komar (2021) betrachtet im Wesentlichen nur diesen Anbau. Rissbildungen am Haupthaus, vermutlich durch Setzungen, sind aber bereits 1992 registriert worden (s.o.), aufgrund der Renovierung aber derzeit nicht mehr sichtbar.

Im Baugutachten (Komar, 2021) wurden die Risse photographisch dokumentiert (Vgl. Abbildung 16), jedoch finden sich keine abgeleiteten Angaben zur räumlichen Orientierung und Kinematik der Bewegungsabläufe (Verschiebungsvektoren) an den Rissen und deren Einpassung in ein geodätisches Referenzsystem. Soweit aus den photographischen Aufnahmen in Komar (2021) zu entnehmen ist, liegen hauptsächlich Zerrungen und Kippungen, ungefähr in West-Ost-Richtung vor, die auch von Komar (2021) als Setzungsschäden angesehen werden.

- Die im Baugutachten von Komar (2021) abgebildeten, jungen Risse an Gebäuden in der Franz-Könitzer-Straße 20 weisen auf Zerrungen und Kippungen in W-O-Richtung hin und werden als Setzungsschäden angesehen. Ein kausaler Zusammenhang mit dem Grundwasserentzug ist somit anzunehmen.
